Optimering af termoruders montering i vinduer

Slutrapport omfattende fase 1 og fase 2

- J.nr. 75661/00-0020

Byggekomponenter

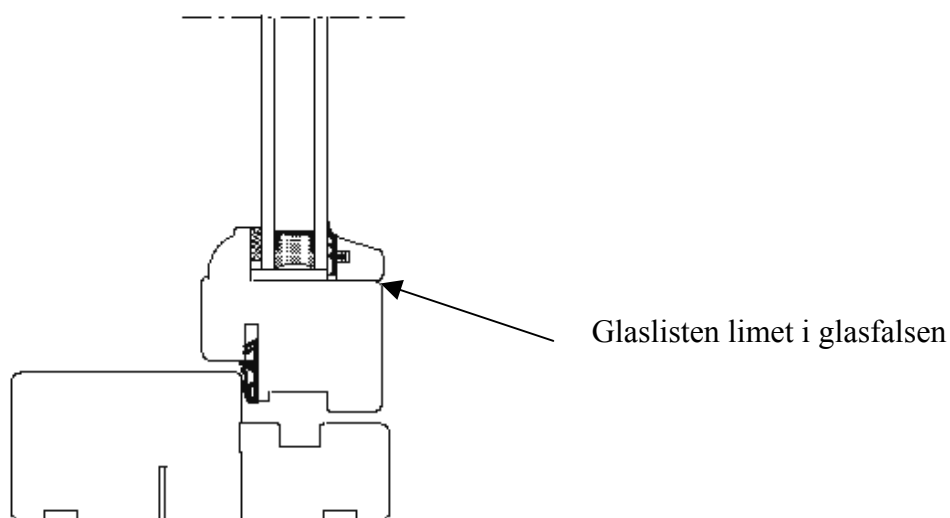
Instituttet har set mange eksempler på, at en ukorrekt rudemontering har resulteret i, at termoruderne punkterer i løbet af få år. Som regel er årsagen en mangelfuld eller ingen udluftning af luftspalten omkring rudens kanter. Som yderpunkt for en dårlig rudemontering blev anvendt den samme træramme, men med en montering, hvor bundglaslisten var uden drænhuller, og hvor listen blev limet til glasfalsen. Udformningen af montagen er vist på figur 4.

Figur Fejl! Ukendt argument for parameter.. **Ukorrekt monteret termorude uden trykudligning af glasfalsen**

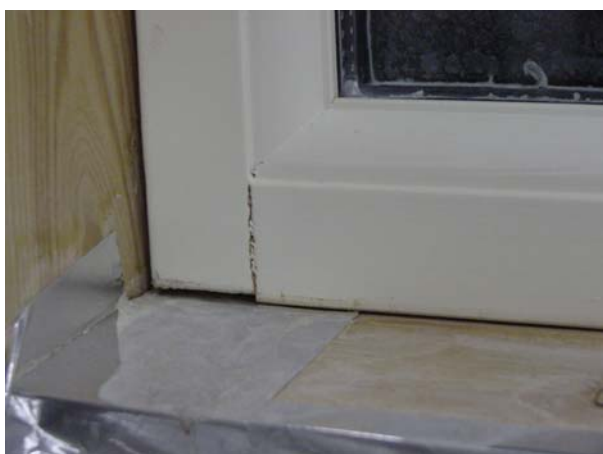
De første tegn på begyndende nedbrydning kunne ses på de rammer, hvor ruderne var ukorrekt monteret. I løbet af få dage begyndte der at ske en udpresning af rammens bundstykke, og som det ses på figur 9 fortsatte udpresningen, indtil luftspalten mellem ramme og karm var nul. Resultatet blev, at rammen mistede sin tæthed, og vand kunne trænge igennem. Det samme fænomen kunne i starten ikke observeres i de rammer, hvor ruderne var monteret korrekt.

Figur 9. Udpresning af bundstykke ved ukorrekt rudemontering

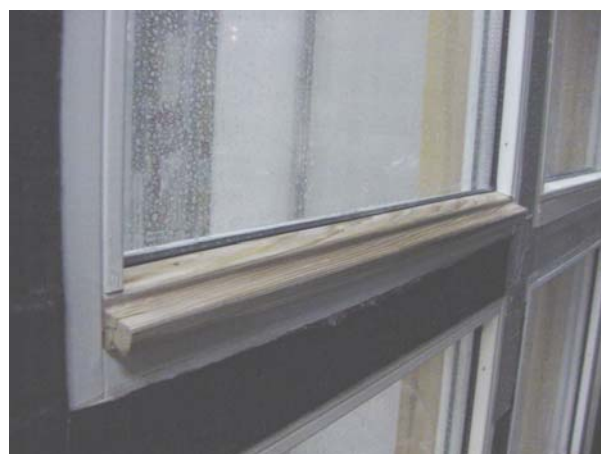
Efter 17-29 uger kunne der på alle rammernes ”udvendige” side ses flere tegn på nedbrydning. På figur 10 og 11 ses, at den ubehandlede bundglasliste var begyndt at revne i enderne, samt at de malede sideglaslister for neden begyndte at få små revner i malingslaget.

Figur 10. Revner i bundglasliste

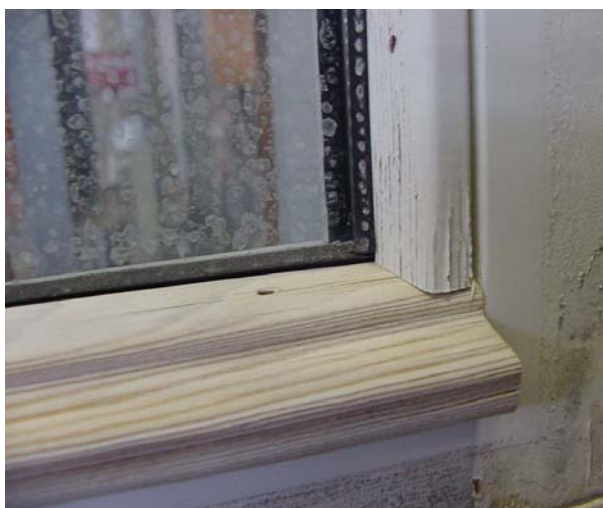
Figur 11. Revner i malingen på glaslisterne

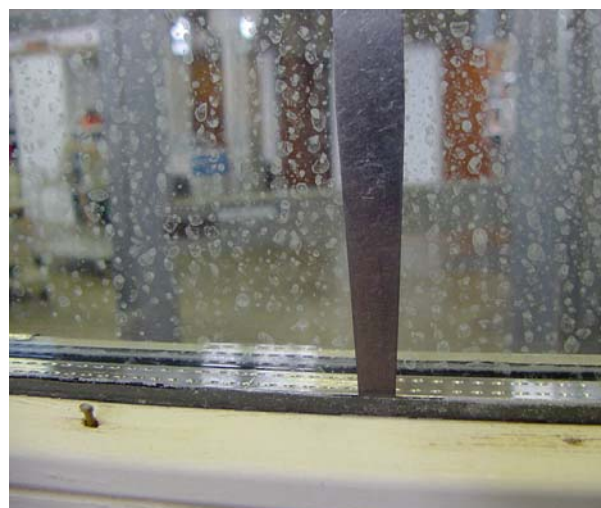
Figur 12. Slip mellem glasisætnings-bånd og rude i ukorrekt monteret

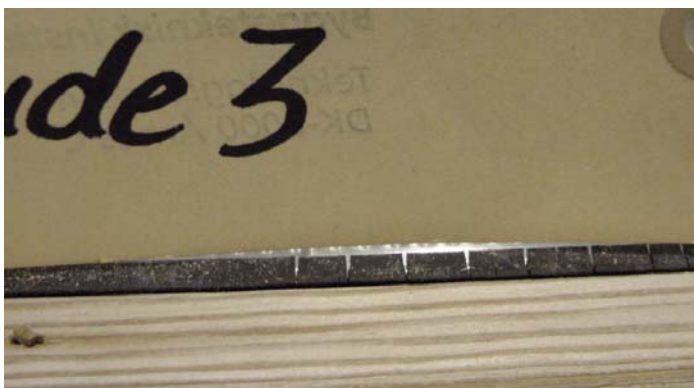
Efter 41 ugers eksponering konstateredes begyndende revner i glasisætningsbåndet i de korrekt monterede termoruder, hvor bundglaslisten var valgt uden overflademaling. Revnedannelsen blev kraftigere, og efter 51 ugers eksponering var overfladen af glasisætningsbåndet stærkt revnet, som det ses på figur 15.

Figur 15. Nærbillede af revnet glasisætningsbånd efter 51 ugers klimaeksponering

En visuel bedømmelse af nedbrydningen af de eksponerede rammer tyder på, at der efter 22-36 ugers klimapåvirkning er sket en så kraftig nedbrydning, at rammerne kræver en renovering med fastsømning af glaslister og ny maling for at undgå en varig forringelse af rammerne.
