Optimering af termoruders montering i vinduer

Slutrapport omfattende fase 1 og fase 2

- J.nr. 75661/00-0020

Byggekomponenter

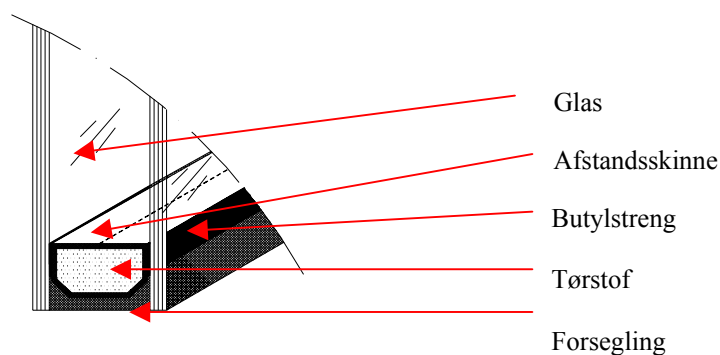
Figur Fejl! Ukendt argument for parameter.. Snit i traditionel kantkonstruktion

I daglig tale anvendes udtrykket, at en termorude er "punkteret", når den ikke længere er i stand til at forhindre kondensdannelse på hulrumssiden af det yderste stykke glas. De gængse termoruder, der anvendes i vinduer, er opbygget af mindst 2 stykker plant glas, der holdes adskilt af en afstandsskinne - normalt af aluminium eller stål. Glasset "limes" i de fleste rudekonstruktioner til afstandsskinnen med en tynd butylstreng og en rygdekning med en forseglingsmasse af polysulfid eller polyuretan. I fig. 1 er vist et snit i en traditionel termorudes kantkonstruktion.

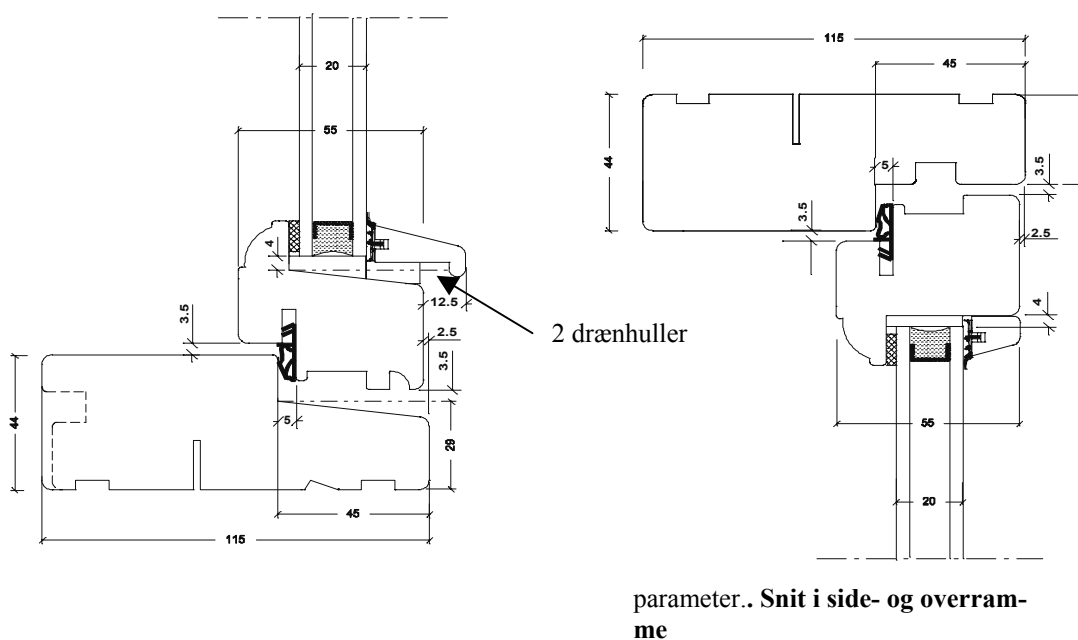
Figur Fejl! Ukendt argument for parameter.. **Snit i bundramme** **Figur Fejl!** Ukendt argument for

Som reference for en god rudemontering blev anvendt et trævindue, hvor ruderne blev monteret efter den gældende anerkendte metode, som erfaringsmæssigt giver lang holdbarhed. I figur 2 og 3 er vist et principsnit i bund- og sideramme, hvor rudemonteringen er i overensstemmelse med den anerkendte metode. Ruden står på klodser, som giver 4 mm luft langs rudens kanter. Glasfalsen i bunden er med 7 % fald udefter, og glaslisten dækker 12 mm af rudens kanter. Luftspalten langs rudens kanter er trykkudlignet til udvendig side via 2 drænhuller under bundglaslisten.

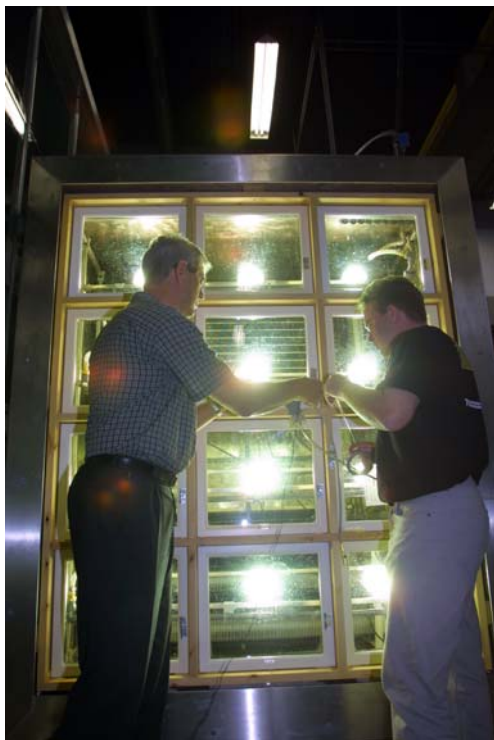
Figur Fejl! Ukendt argument for parameter.. UV-lamper tændt i prøvestand **Figur Fejl!** Ukendt argument for parameter.. Rudeplacering i prøvestand

| Ramme 1 Rude 3/- 1)* | Ramme 2 Rude 16/- 2)* | Ramme 3 Rude 8/11 1)* |
| Ramme 4 Rude 2/20 2)* | Ramme 5 Rude 9/12 1)* | Ramme 6 Rude 18/24 2)* |
| Ramme 7 Rude 10/15 1)* | Ramme 8 Rude 17/21 2)* | Ramme 9 Rude 1/7 1)* |
| Ramme 10 Rude 14/23 2)* | Ramme 11 Rude 4/22 1)* | Ramme 12 Rude 19/5 2)* |

1)* monteret efter GS' anvisninger med dræn

2)* monteret uden dræn

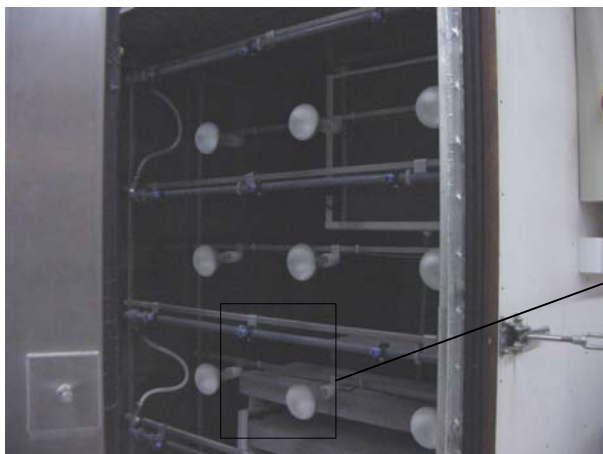
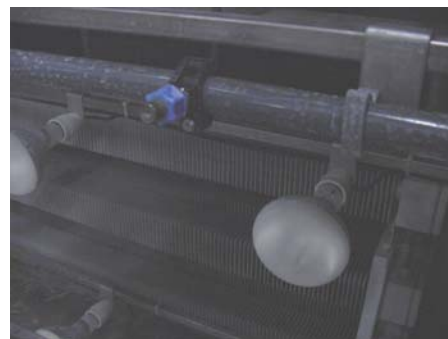
Figur 7. Placering af UV-lamper og vanddyser

UV-lamper blev placeret ca. 300 mm fra rudens overflade og midt for rammen. Vanddyserne blev placeret over og foran lamperne, som det kan ses på figur 7.

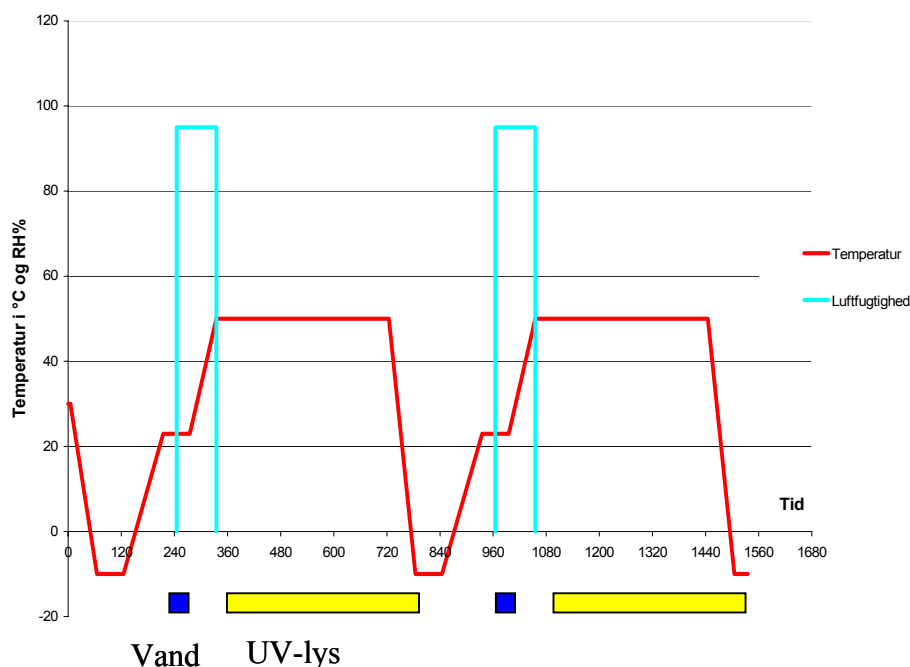
Figur 8. Klimapåvirkning fra start

I figur 8 er skematisk vist den påvirkning, som blev anvendt ved forsøgets start. Når rammerne har opnået en temperatur på 23°C påbegyndes en ½ times vandpåsprøjtning med almindeligt ledningsvand. I løbet af den ½ time opfugtes de ikke-malede bundglaslister ca. 3 vægt%. Herefter opvarmes rammerne med UV-lys til en overfladetemperatur på ca. 50°C, mens rumtemperaturen holdes på 30°C i en periode på 5 timer. For at kunne holde rumtemperaturen på 30°C var det nødvendigt at åbne og lukke for luger ind til klimaskabet.

Efter perioden med høj temperatur blev temperaturen i løbet af ½ time sænket til -10°C, som blev holdt i 1 time.

Efter en opvarmningsperiode på ½ time gentages ældningsprocessen. I løbet af et døgn gennemløber rammerne 2 ældningscykler.

Ved at vælge en lang periode med UV-lys tændt og en høj temperatur efter en opfugtningssperiode forventedes det, at der ville være et meget stort damptryk på rudekanten, idet glasfalsen antages at være opfugtet.

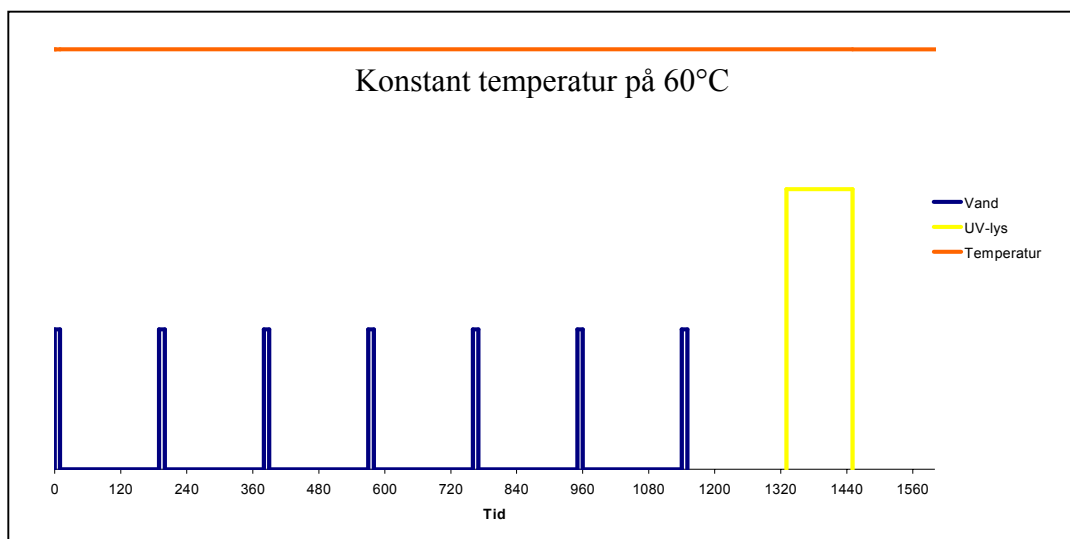
Figur 13. Revideret klimapåvirkning

For at modvirke den kraftige udtørring blev perioden med UV-lys gjort kortere og perioden med varme og høj luftfugtighed tilsvarende længere. Det nye forløb er vist i figur 13.

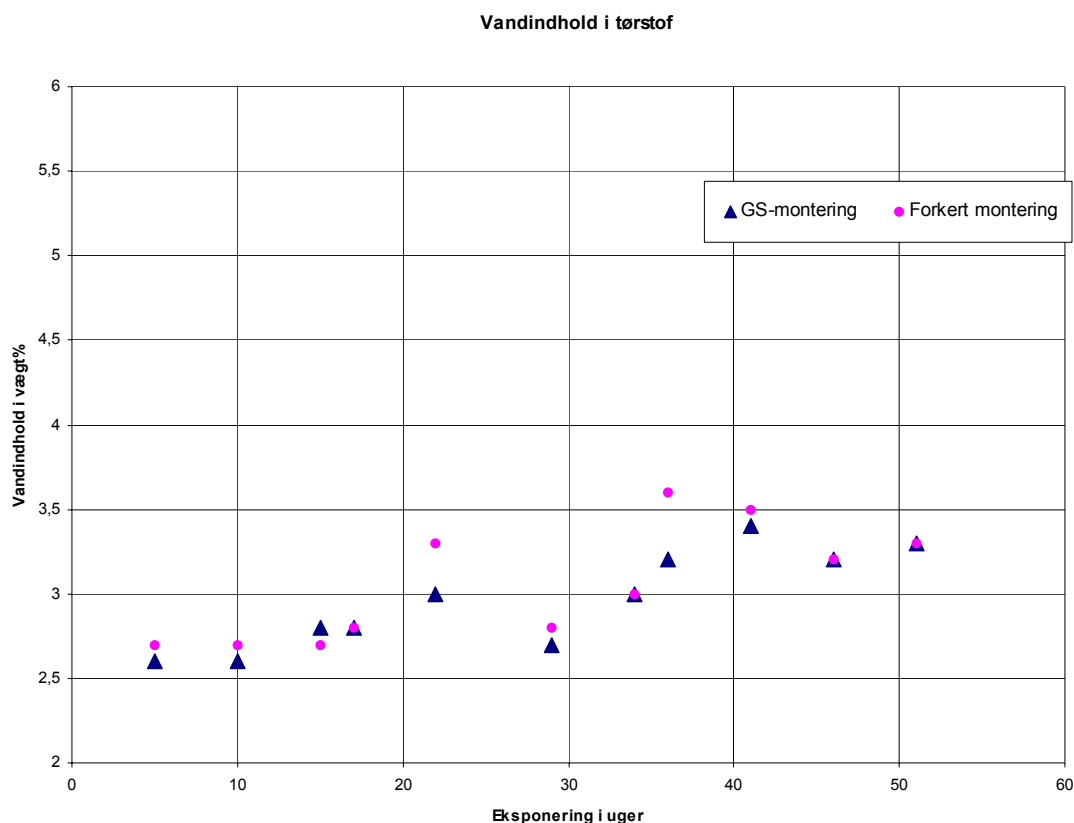
Figur 14. Vandindhold i tørstoffet i termoruder udsat for klimapåvirkning

Efter 51 ugers accelereret klimapåvirkning var der ingen tegn på begyndende nedbrydning af termorudernes forseglingsmasse. Alle kantforseglinger var visuelt intakt.

I figur 14 er vist vandindholdet i rudernes tørstof som funktion af klimapåvirkningens længde. Der ses ingen forskel i vandindholdet i tørstoffet mellem de korrekt og ukorrekt monterede ruder. Der ses dog en meget svag stigning i begge ruderetyper vandindhold som funktion af eksponeringstiden.
